Cédric TERROIR
Bronzier d'art
Meilleur Ouvrier de France

DOSSIER DE RESTAURATION

LOT DE BRONZES BOULLE

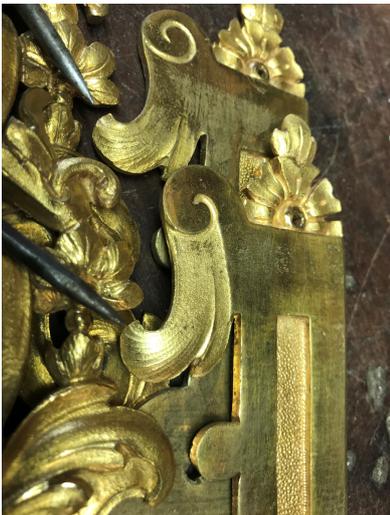
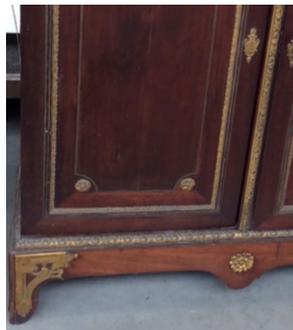
Cette photo illustre parfaitement la différence de ciselure et l'incidence que cela a sur le renvoie de la lumière. Une ciselure bien menée renvoie très agréablement la lumière, une ciselure de qualité moindre la renferme.

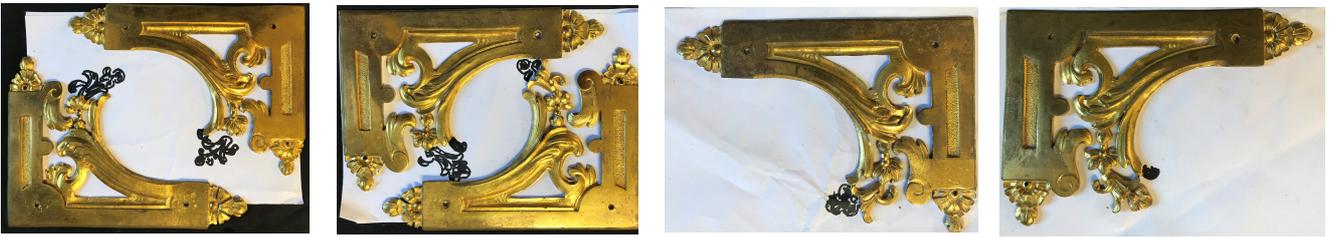
Aucun des 6 bronzes en équerre n'était complet.

Côté droit du meuble, il manquait :

- 2 pointes de feuilles,
- 1 culot d'acanthé,
- 2 fleurettes

Côté gauche du meuble, une point de feuille a déjà été restaurée ultérieurement. Il manquait :

- 2 culots d'acanthé,
- 3 fleurettes

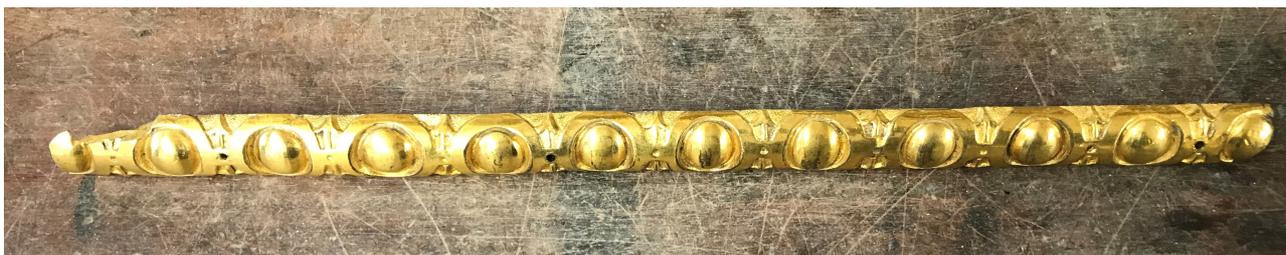
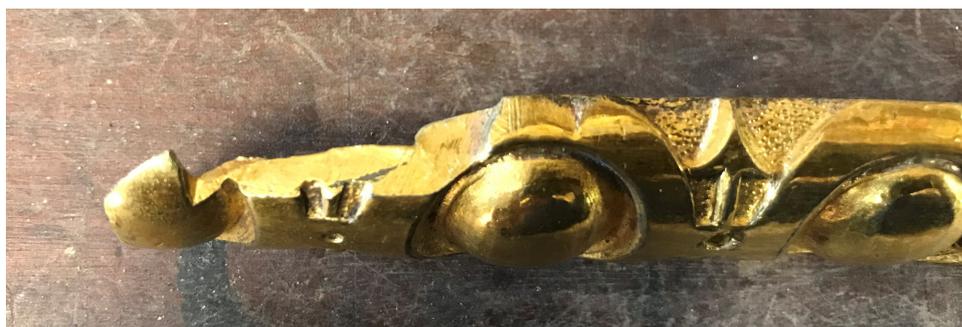
La baguette d'oves a subi une échancrure vraisemblablement postérieure à sa fabrication.

Un morceau de métal ancien a été brasé (castolin 181) sur la partie à restituer, puis retravaillé en ciselure par la technique du « pris sur pièce » (explications ci-dessus).

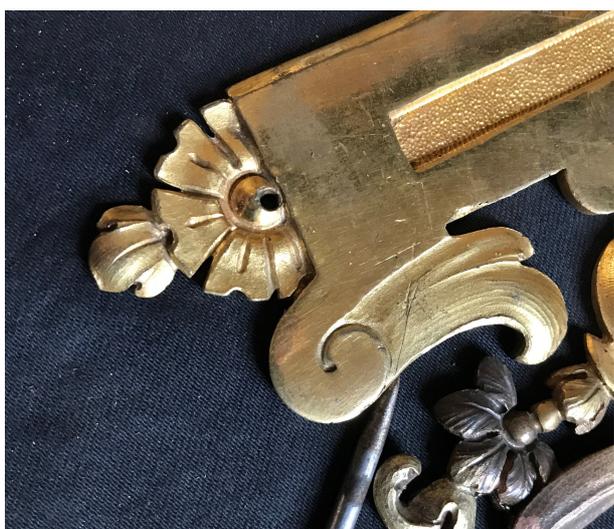
Brasure ancienne cassée

Sur deux bronzes en équerre, une forte rayure et une brasure ancienne cassée ont été constatées. Après concertation avec le client, nous avons décidé de laisser ces accidents dont la réparation empièterait trop sur la dorure. Ces accidents ne nuisent pas à la cohérence des bronzes.
