## **Atelier du Portanel**

### **RAPPORT DE RESTAURATION**

## **LANTERNE LOUIS XV**

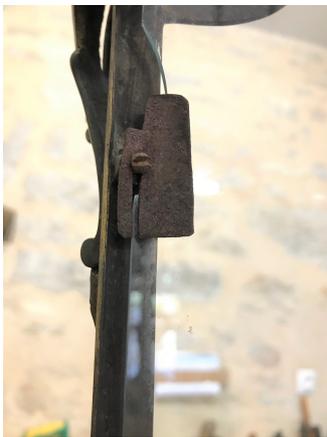
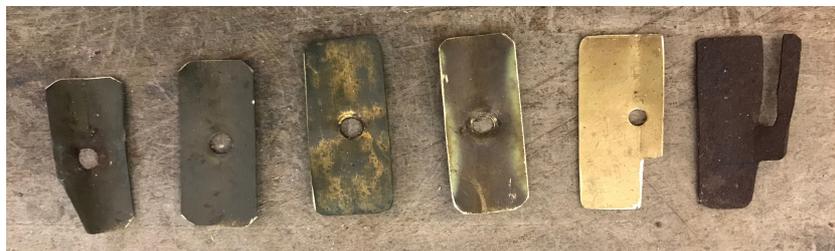
Une des parcloses est manquante ; 3 autres sont en laiton ; la dernière (au niveau du verrou d'ouverture) est en fer.

### **Parcloses**

Rien ne permet d'affirmer que l'ensemble des parcloses soit d'origine. En concertation avec le client les parcloses en laiton seront réaccordées et la parclose en fer (au niveau du système d'ouverture) sera conservée.

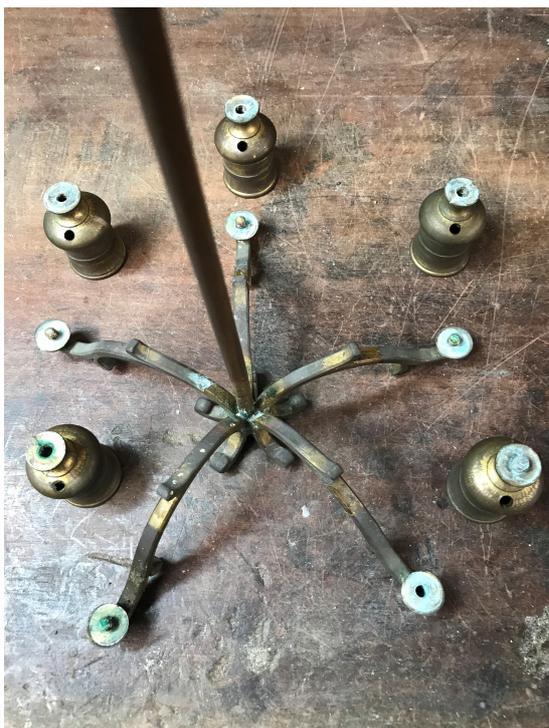
Les 5 bobèches ont été percées pour passer l'électricité.

### **Bobèches**

Un rivet sera posé sur chaque bobèche le plus discrètement possible, puis brasé (castolin 181) et repris en tournure.

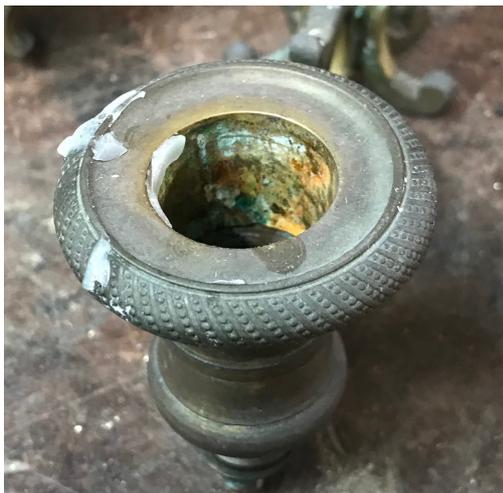
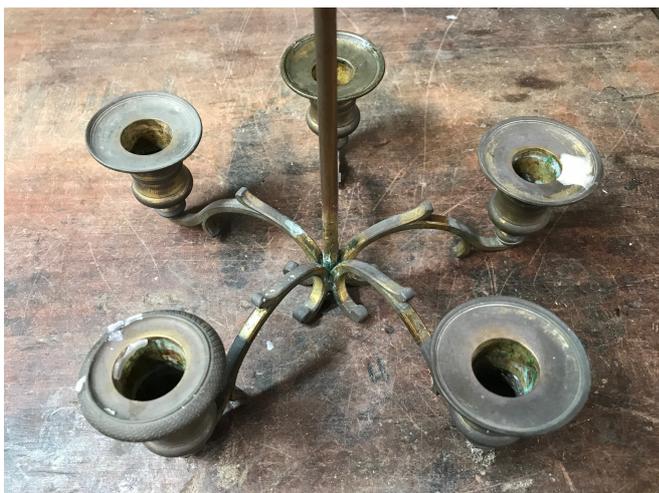
Un des binets n'est pas d'origine et date probablement de la première moitié du XIXème siècle.

Un des binets d'origine sera graissé à la cire pour en surestimer le volume et l'utiliser comme maître modèle afin de le confier au fondeur.

Le binet, brut de fonderie, sera ensuite tourné à l'identique et un tube y sera brasé afin de le maintenir dans la bobèche.

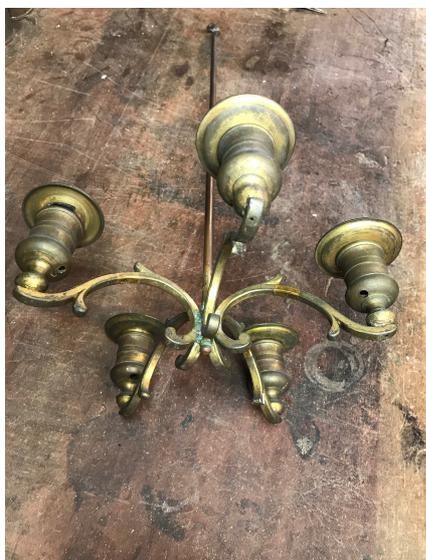
Les branches du lanternon sont tordues.

L'ensemble du bouquet a été redressé

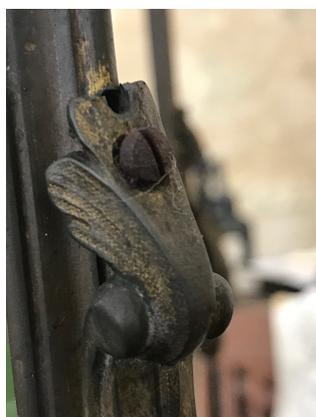
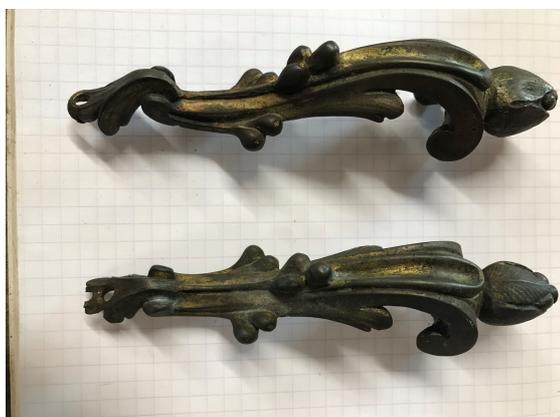
La pointe d'acanthe d'un des ornements bas est manquante ; une vis a été rajoutée sous la cassure afin de le maintenir

Une masse de bronze a été brasée puis ciselée pour se substituer à la partie manquante. Cela a permis d'éviter l'envoi en fonderie d'une pièce complète.

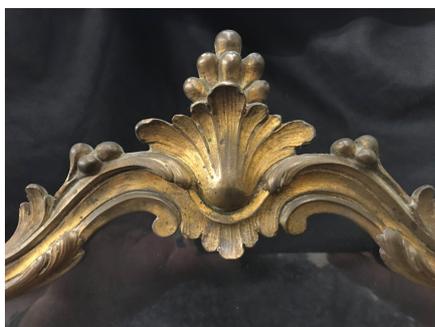
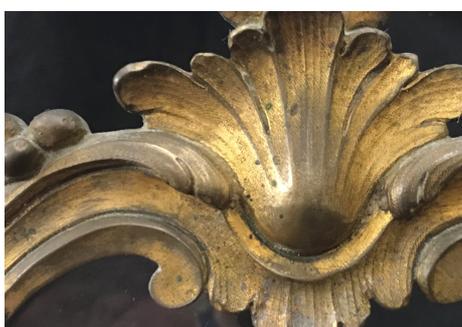
Le décor de vernis or est très dégradé ; la lanterne a dû subir de multiples nettoyages à l'aide de produits agressifs.

La reprise du décor vernis or dégradé sera assurée par le client.

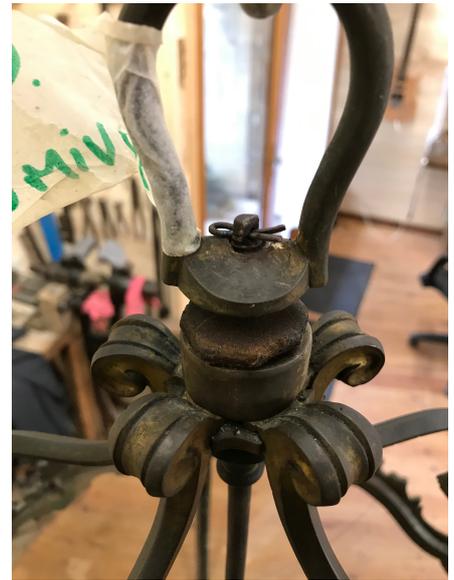
La goupille de sécurité, en bout de tige filetée, ainsi que la rondelle en cuir de soutien du fumivore sont manquantes.

La goupille de sécurité manquante sera réalisée dans un fil de fer ancien et adaptée et ne devra être ouverte qu'à sa pose définitive.
