Cédric TERROIR
Bronzier d'art
Meilleur Ouvrier de France

DOSSIER DE RESTAURATION

LOT DE BRONZES BOULLE

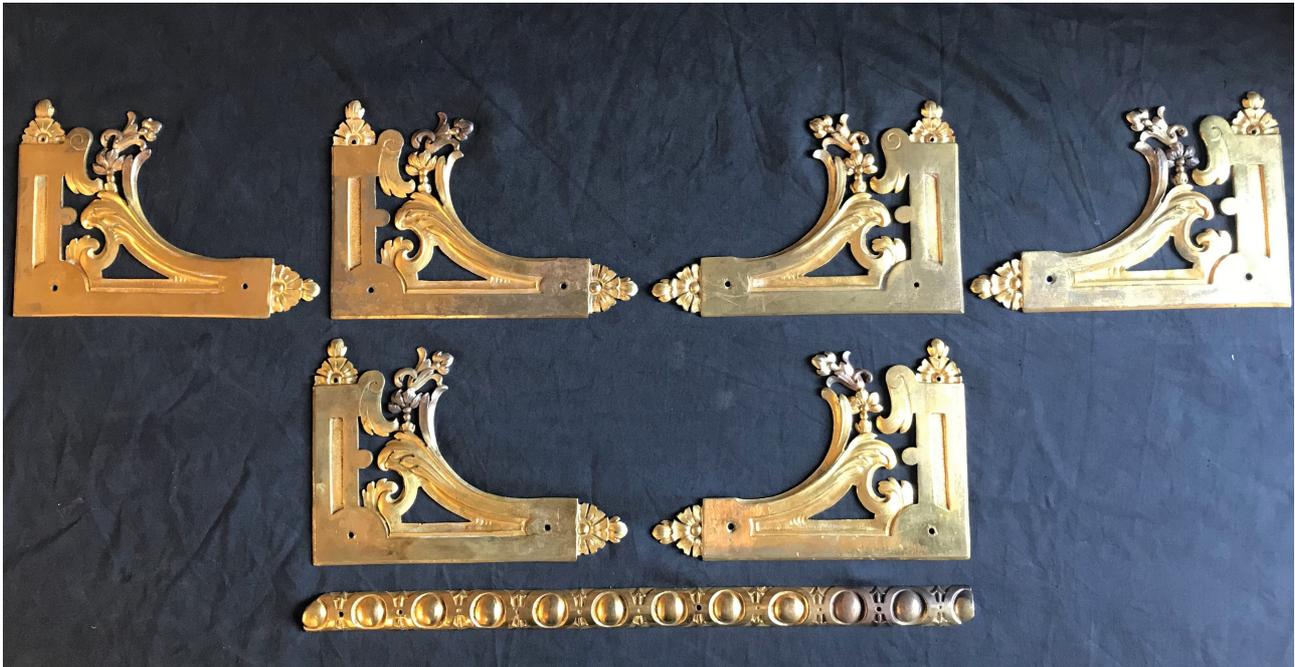
L'avant et l'arrière de la pièce ont été traités avec un soin égal afin de redonner à cette pièce son caractère d'origine et d'éviter toute intervention sur la partie bois.

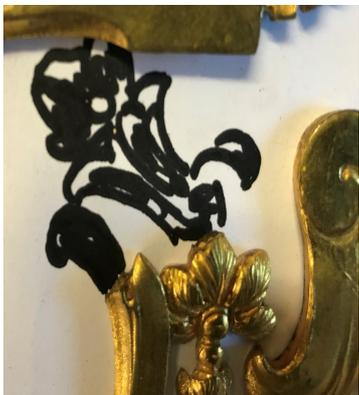
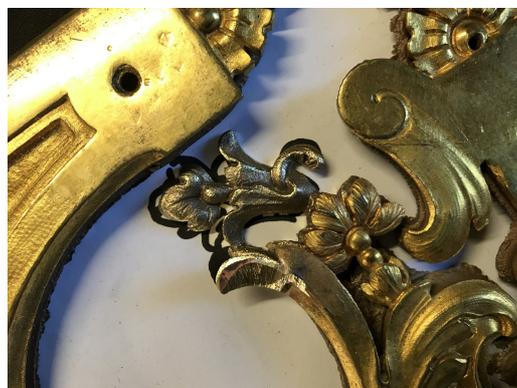
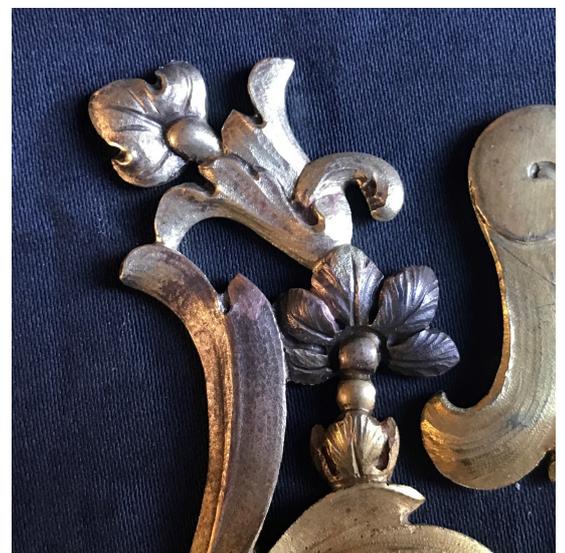
Une des difficultés de ce travail, à part la restitution de l'état d'origine, a été de préserver au maximum la dorure.

Logiquement, une intervention de brasure sur des dorures au mercure, nécessite une dédorure électrolytique de ces bronzes. Dans le cas présent, cela aurait occasionné beaucoup de dégâts. Il a été choisi d'intervenir directement en protégeant au maximum la dorure ancienne et en grattant l'or brûlé en périphérie de la brasure. Cela facilitera le travail du doreur.

Il serait souhaitable que ces bronzes, maintenant restaurés, soient représentés sur le meuble pour s'assurer de leur cohérence avant l'intervention du doreur.
