## **Atelier du Portanel**

### **RAPPORT DE RESTAURATION**

## **LANTERNE LOUIS XV**

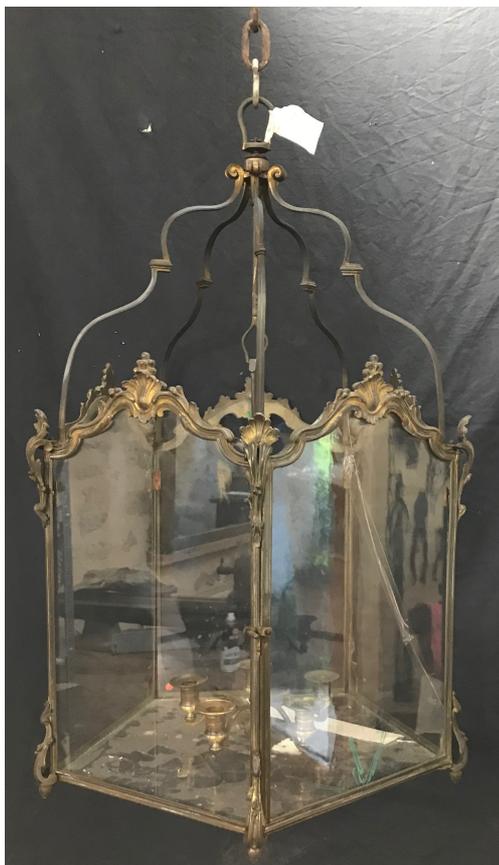
Lanterne en bronze pentagonale à 5 lumières, de belle facture.

Ciselures au mat à la bouterolle homogène et de bon niveau.

Ornements respectées dans le dessin et le volume ; les bronzes ne semblent pas avoir été surmoulés. Les bobèches ont été fondues en demi coquille.

En dehors des parcloles et de leur visserie, du décor de vernis or dégradé, l'ensemble de la lanterne a subi très peu d'interventions et de dégradations.

Cette lanterne est proche de son état d'origine.

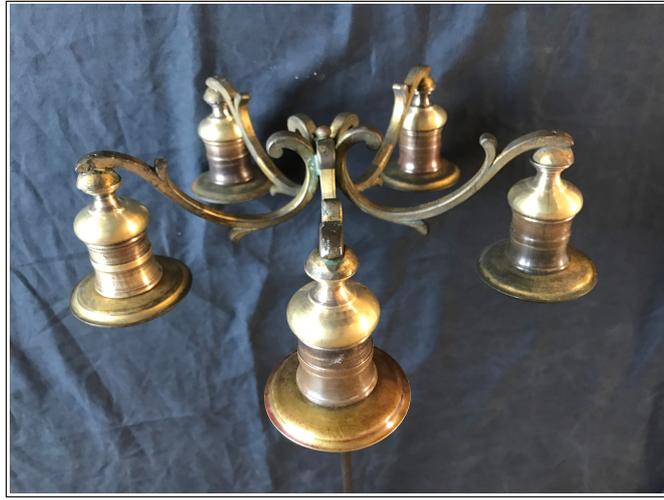
Cette lanterne a retrouvé son état d'origine.
